【コンジットリペアサービス】 施工事例 Vol.3

石油精製プラント – 配管更新ができない 8B 配管+3/4B ボス部分 –

施工事例の紹介 – 8B 配管と 3/4B ボス部分の防食対策 –

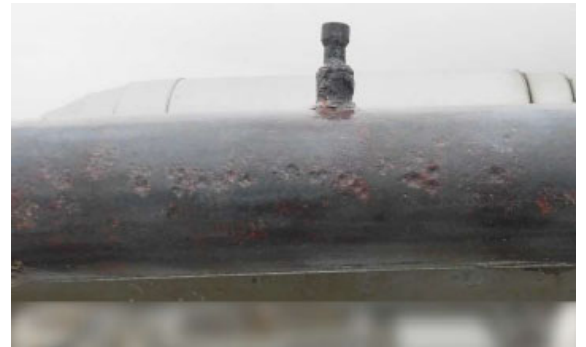
石油精製プラント内タンクの上に敷設された 8B 配管に腐食が発生。RT 結果によると、3/4B ボス部分の最小肉厚が 0.6mm であると判明しました(右写真)。

万が一、配管に不具合が発生すると、内部流体(ブタン)の漏洩の恐れが…。

ボス部分を中心として、8B 母管の左右 300mm の範囲の防食として**コンジットを 2 層**積層しました。

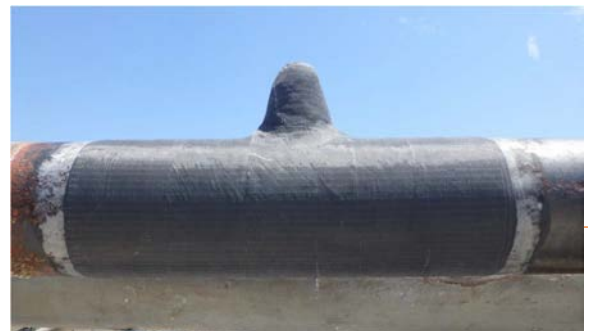
1. 整形
2. 表面処理
3. ガラス繊維と炭素繊維を積層
4. 硬化確認

コンジット層の高い環境遮断効果により、外部腐食の進行を完全に防止し、防食塗装単独による対策よりも漏洩発生リスクを低減できます。
