【コンジットリペアサービス】 施工事例 Vol.2 石油精製プラント –3B エルボ+2B ダミー配管サポート–

施工事例の紹介 –減肉箇所の漏れ止め・防食対策–

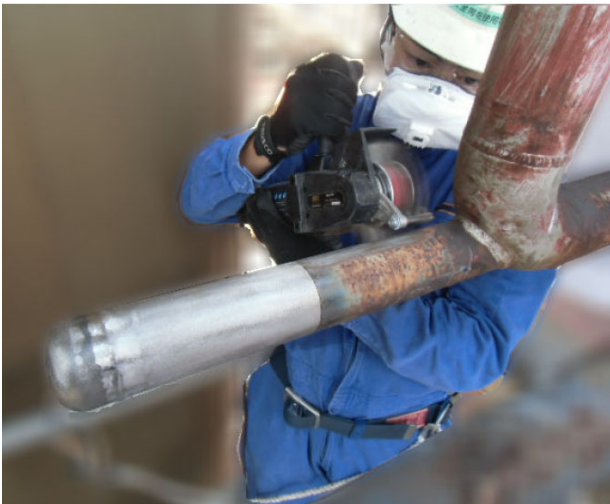
石油精製プラント内の 3B エルボに溶接された 2B ダミー配管サポート内部に雨水が侵入し、時間の経過とともに腐食が進行、減肉がみられました（左写真）。

「対象配管を交換することなく **10 年間**使用できる条件」で設計し、**コンジット4層**を積層することになりました。

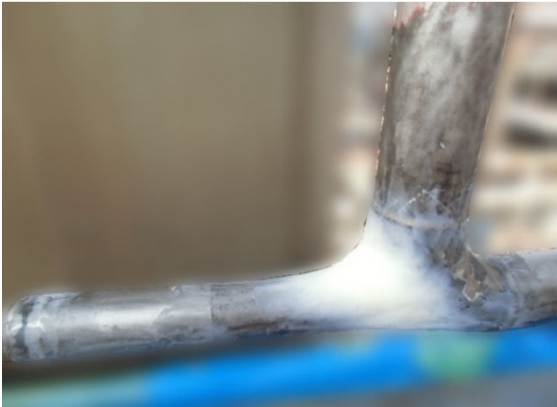
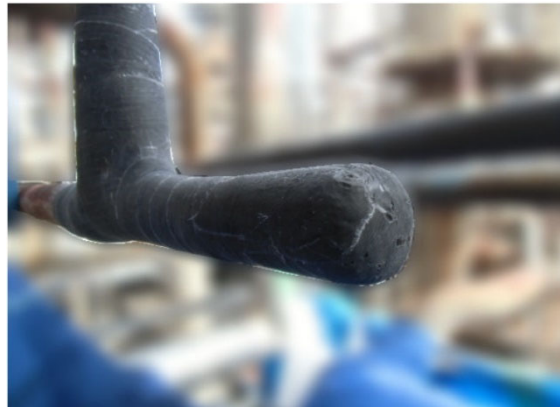
炭素繊維は、垂直な面やそれに近い角度を持った物体に積層する場合、十分に密着させることができず、接着強度が低下しやすく、剥がれやすくなります。

そうしたことを防ぐために、あらかじめ決められた角度を保つよう整形します。

1. 表面処理（施工範囲をブラスト処理）
2. ダミー配管に同径のエンドキャップ取付
3. ガラス繊維と炭素繊維を積層
4. 硬化確認 ※目視及び硬度計を使用し確認

コンジット層により、恒久的な腐食の進行を防止するとともに、設計寿命期間内（10年）に、減肉箇所が貫通した場合の将来的な漏れ止め効果も考慮しています。
