ドリルねじ補修・リベット補修

～樹脂パッチ以外のタンクローフリペア～

ドリルねじとリベットを用いた補修

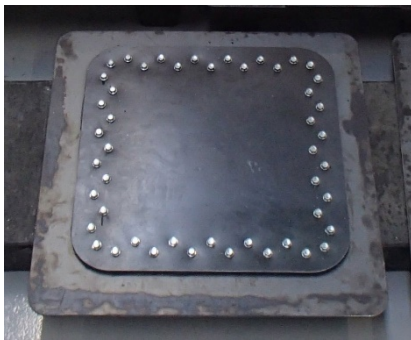
補修後

補修板への穴あけ・タップ立て・締結を一度に行える「ドリルねじ」を用いてゴムシートを圧着させます。ドリルねじを用いることにより、貫通時の漏洩リスクを減らすことができます。

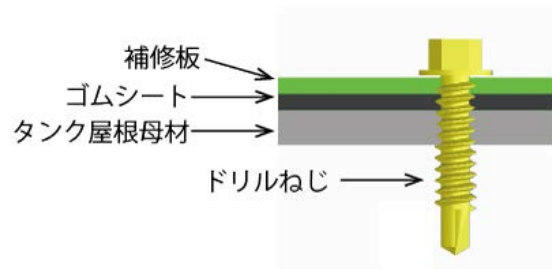
断面イメージ

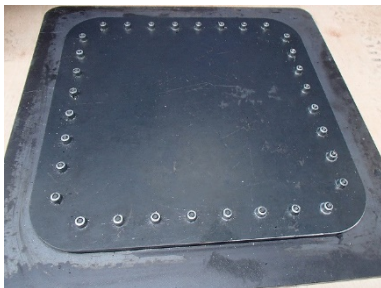
補修後

タンクの強度を補強したい場合は、リベットにて施工を行います。この方法はブラインドリベットを用いて補修板とゴムシートを固定します。このブラインドリベットは非常に強度に優れたものです。

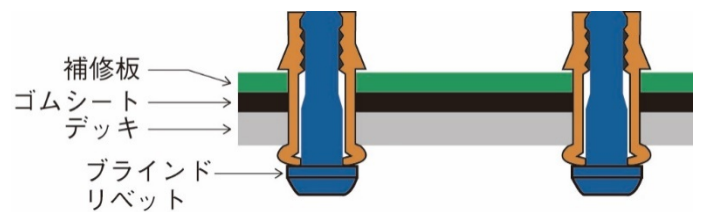
断面イメージ
