【コンジットリペアサービス】 施工事例 Vol.1

火力発電所 – 12B 消火栓ライン溶接部 –

施工事例の紹介 – 貫通箇所からの漏れ止め対策 –

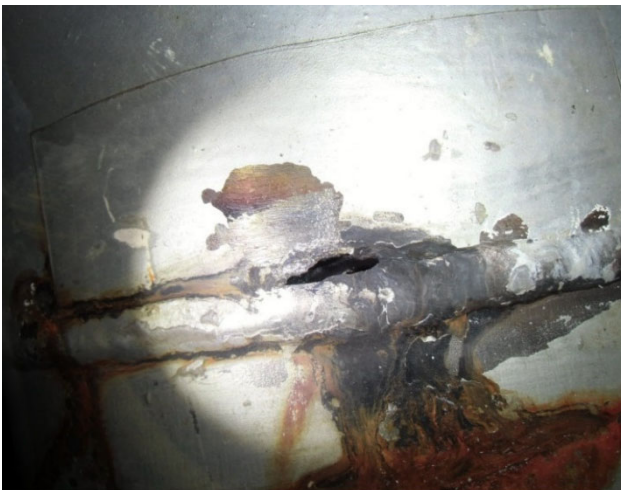
補修対象の状況

火力発電所プラント内の消火栓配管に異種金属同士を溶接したことで、ガルバニック腐食が発生。溶接線の付近の減肉が進行し、貫通・漏洩している状態でした（左写真）。

「対象配管を交換することなく**20年間**使用できる条件」で設計しました。減肉が進行し溶接線全周が破断した場合を想定した強度を計算すると…
漏洩を抑え込むには**コンジット15層**が必要と判明。

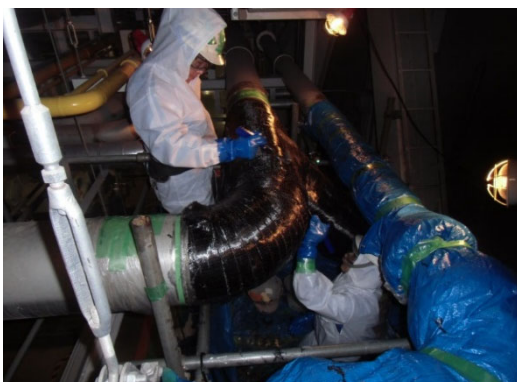
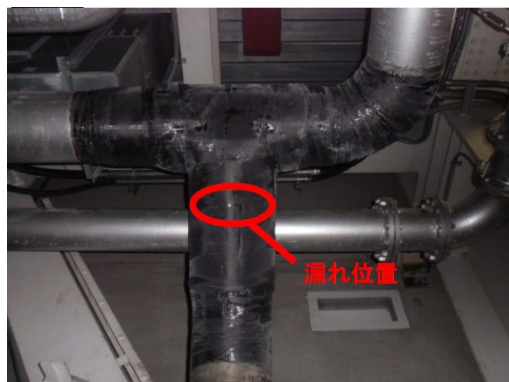
施工（3名×5日間）

1. 表面処理（施工範囲をブラスト処理）
2. 貫通部および溶接個所の凹凸部の成形
3. ガラス繊維と炭素繊維を積層
4. 硬化確認 ※施工2日後に通常運転、漏洩のないことを確認

コンジット層は軽いため、追加で配管サポートを設置する必要がありません。
また、当初設計条件は1.5MPaでしたが、最大圧力が1.7MPaと判明。現場で急遽、**積層数を17層**に変更し、施工範囲も拡大して対応しました。現場で柔軟に対応できるのもコンジットリペアのメリットです。

コンジット層により、破断メカニズムが変わるため、配管破裂リスクを低減でき、人的被害の発生や発電所の突発停止を回避できました！
